**Racsnis középorsós öntöttvas szőlőprés restaurálása**

Cél a mechanikus funkciók helyreállítása és a tárgy esztétikai megjelenésének javítása

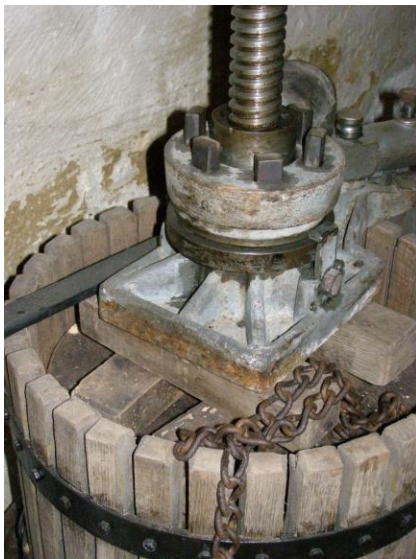
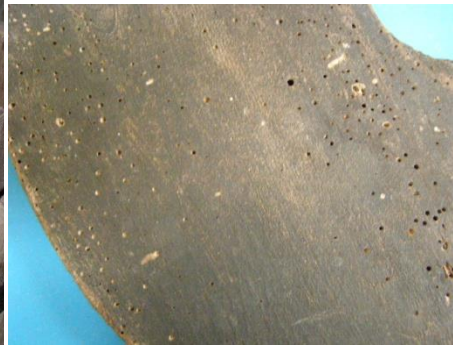
Szemrevételezés: szennyezettség, rovar és szú károsítás, alkotó részek hiánya

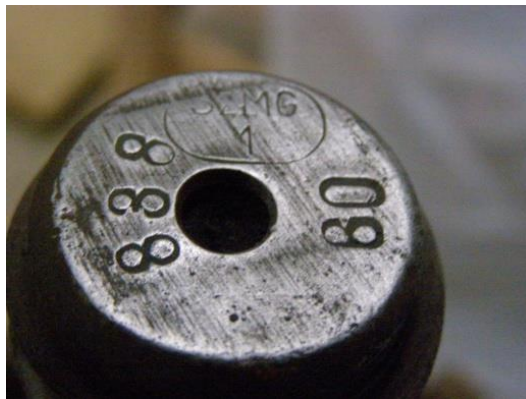
Az elsődleges tisztítást követően a nyomóorsó végén láthatóvá vált a gyári azonosító és az űrméret jelölése, azaz egy 60 literes szőlőprés kerülhet restaurálásra. Az orsó végén beütött jelek alapján a Szombathelyi Mezőgazdasági Gépgyárban készült K-60 típusú prés. A 838 gyártási szám alapján valószínűleg 1967-ben készült.

A nyomóorsó végén lévő beütések

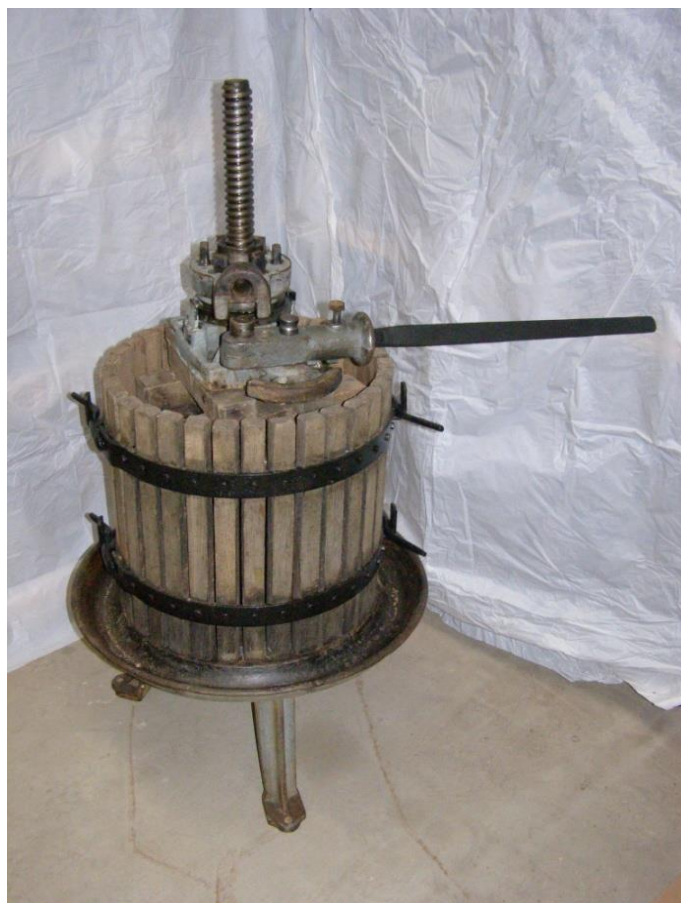
A restaurált szőlőprés

A szőlőprést az állagmegóvácson kívül mőkődőképessé lehetett tenni, de az üzemszerű használat és a túlterhelés károsíthatja.
